Technische Probleme in den französischen AKW und ihre Auswirkungen

Christoph Pistner

Misère Nucléaire – Wenn AKW ungeplant ausfallen

Basel, 30.06.2023, Schweizerische Energie-Stiftung, Trinationaler Atomschutzverband

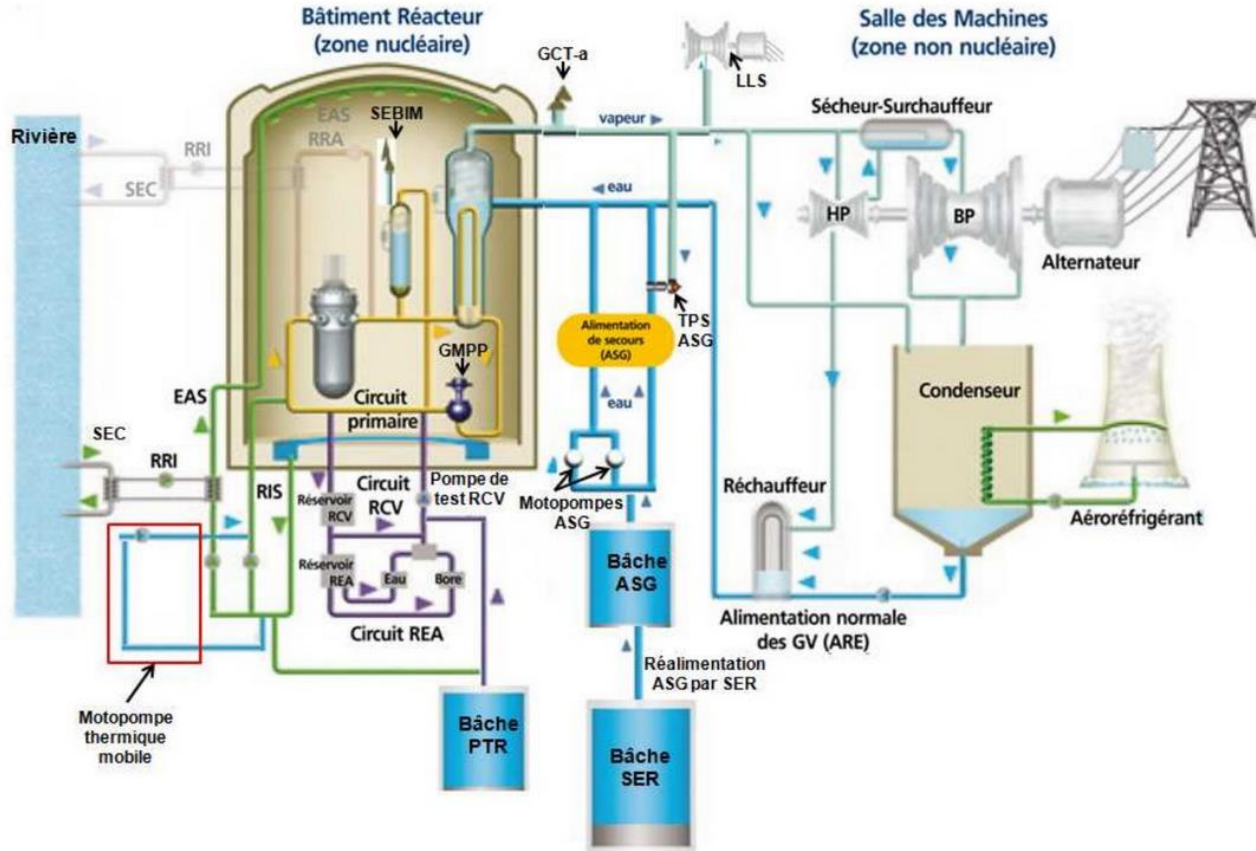
Figure 5.1-1 : schéma de principe d'installation générale d'un réacteur électronucléaire (applicable à Civaux)

- Bei Überschreiten einer kritischen Rissgröße kann die Leitung versagen bzw. kann es zu einem Leck kommen – auch bei mechanischen Einwirkungen wie einem Erdbeben oder im Anforderungsfall des Systems
- Damit entstünde ein Kühlmittelverluststörfall am primären Kühlkreislauf (ggf. zusätzlich zu einem auslösenden Ereignis)
- Dieser wäre aufgrund der Position der Risse nicht absperrbar
- Zur Beherrschung des Ereignisses wäre das System selbst (Sicherheits-Einspeisesystem) erforderlich
- Bei gleichzeitiger mechanischer Einwirkungen auf mehrere Leitungen (z.B. bei Erdbeben) könnten sogar mehrere Leitungen versagen (wenn mehrere Risse vorhanden sind)
- Nicht beherrschte Ereignisse bis hin zu Kernschmelze sind denkbar
