Materialfehler im hochversprödeten Reaktordruckbehälter des Kernkraftwerks Beznau Block 1

Stellungnahme zum Sicherheitsbericht der Axpo, zum
Review des ENSI und zum Assessment des IRP
bezüglich des Sicherheitsnachweises des
Reaktordruckbehälters von Beznau 1

Darmstadt, 28. Juni
2019

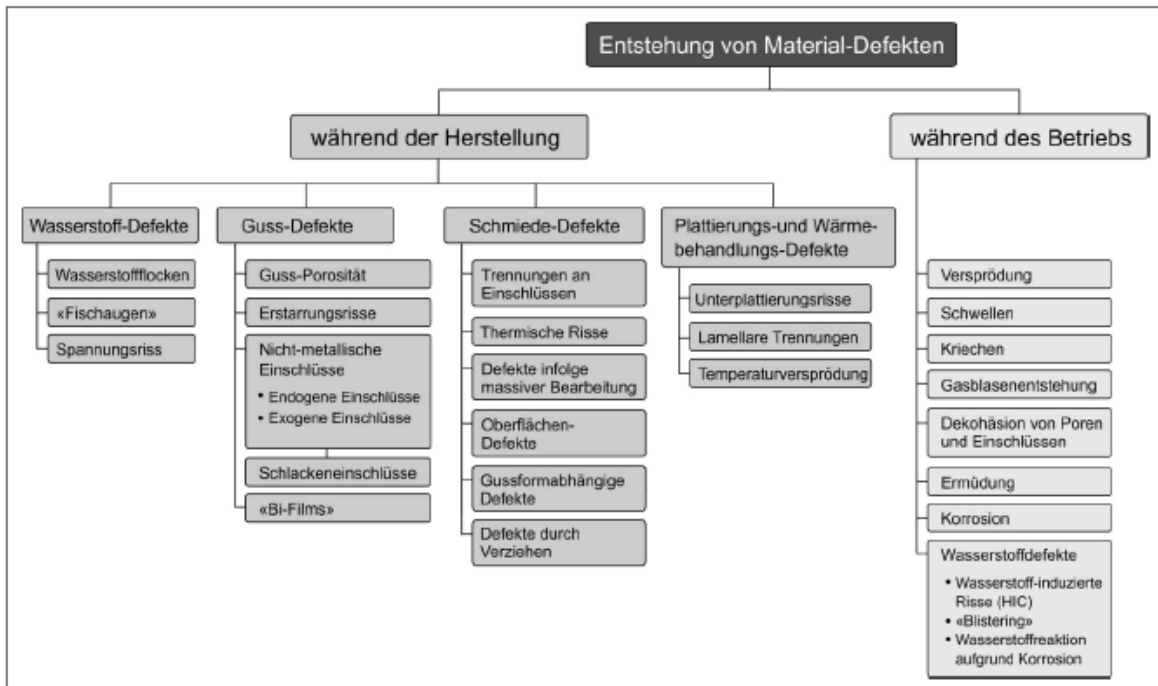
Abbildung 3-3: RCA für Beznau 1

Abbildung 15: Übersicht über relevante herstellungs- und betriebsbedingte Materialfehler

Ursachenanalysen auf Basis einer RCA müssen als äußerst unsicher eingestuft werden. Sie sollten, wie in der Industrie üblich, nur zur Schadensanalyse, nicht aber zur Prognose zukünftigen Werkstoffverhaltens eingesetzt werden.

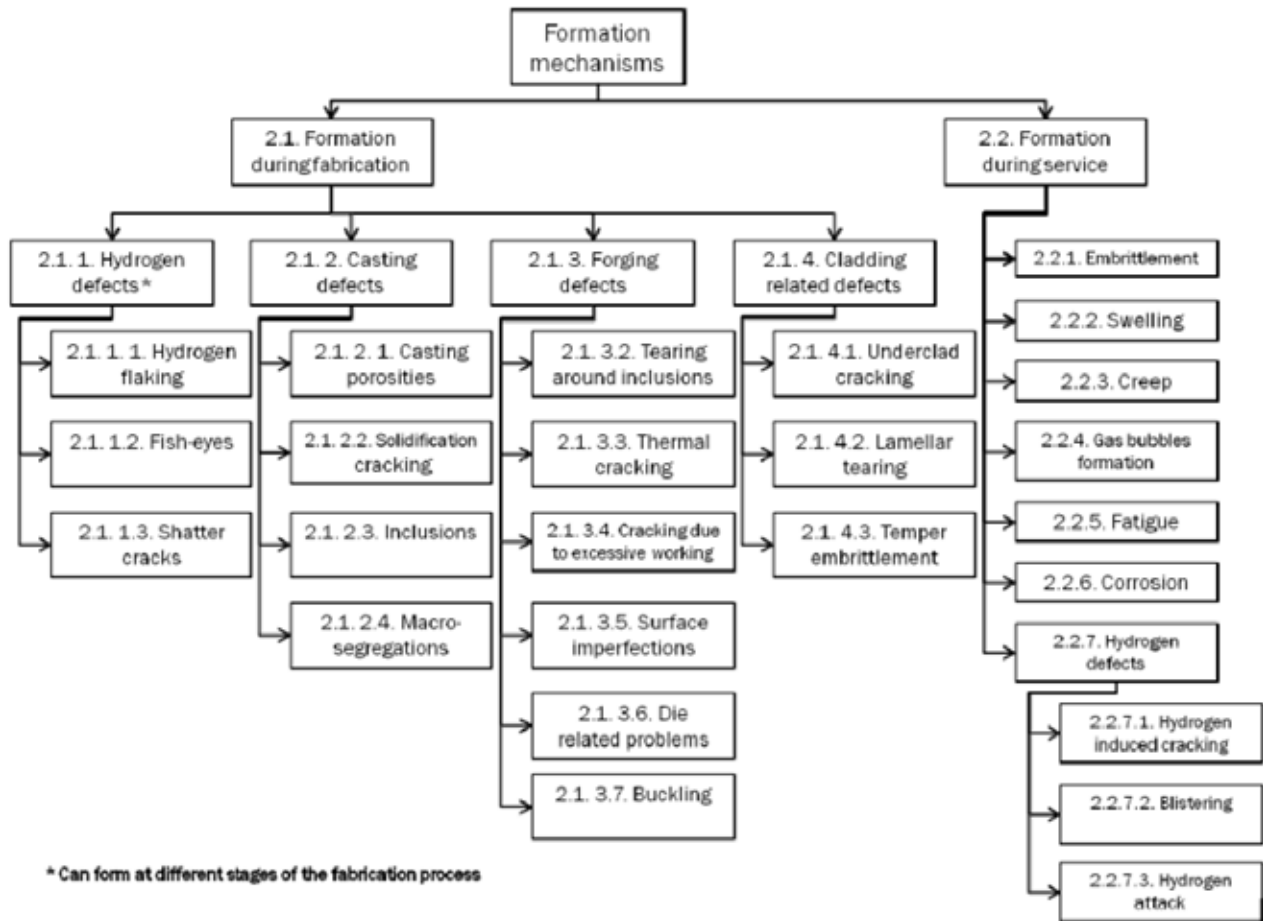
Abbildung 3-4: RCA für die belgischen Anlagen Tihange 2 und Doel 3

Dass RCAs nicht immer eindeutig sind, zeigt auch die ebenfalls von Intercontroôle durchgeführte misslungene RCA für die Sicherheitsnachweise der belgischen Anlagen in Abbildung 3-5. Nachdem das für Wasserstofflockenrisse als repräsentativ herangezogene Material VB395 eines Dampferzeugers bei der Bestrahlung in einem Materialtestreaktor unerwartet und unerwünscht stark versprödete, versuchte man mit der RCA die Ursache für dieses Verhalten zu finden. Viele Ursachen waren möglich, keine war am wahrscheinlichsten (likely). Im Endergebnis wurde VB395 als Ausreißer eingestuft.
